CVV淀川沿い橋梁案内活動
平成30年10月27日・関西大学石川研究室学生対応

●大阪市 豊里大橋

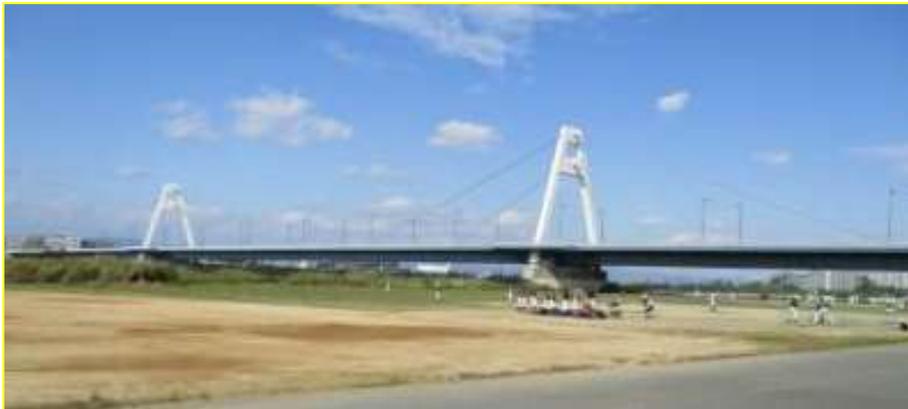
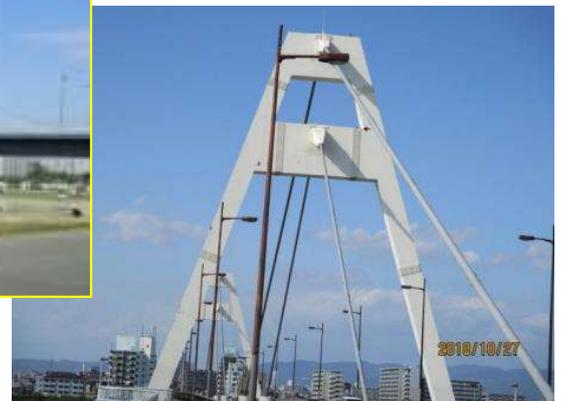
- ・ 耐震補強：2006年実施。兵庫県南部地震後の基準に沿った補強完了（変位制限装置等新設）。
- ・ 主ケーブル防錆補修：2013年実施。ケーブル索束の表面素線に発錆が顕著であったが、第2層以下の素線は健全であることを確認し、表層素線を無視した場合の安全率ベースで規定内であることを確認し、この段階での補修はプラスチックラッピングのみの取替えに止めた。

- ・ 主ケーブルの配置を少数集中方式にした近代斜張橋の黎明期での国内を代表する橋梁らしく、威風堂々の感がある。
- ・ メンテナンスサイクルが徹底されているようで、特別な損傷は見受けられない。
- ・ 主ケーブルの発錆状況、定着部の状況については定期的なチェックは欠かせない。

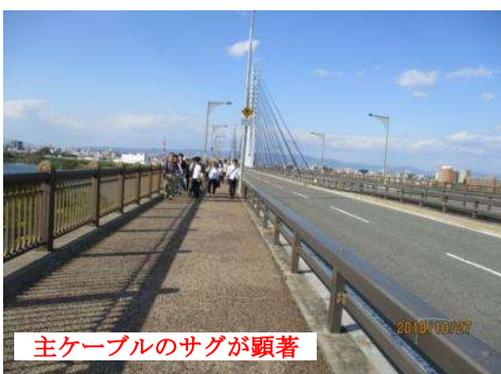
主ケーブルのサグが顕著

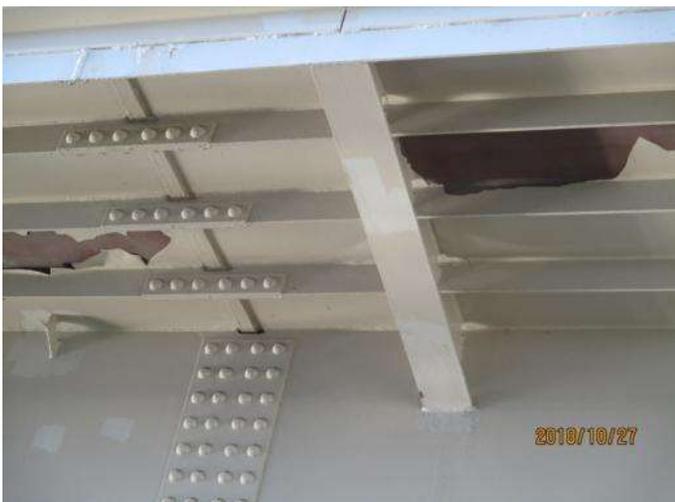
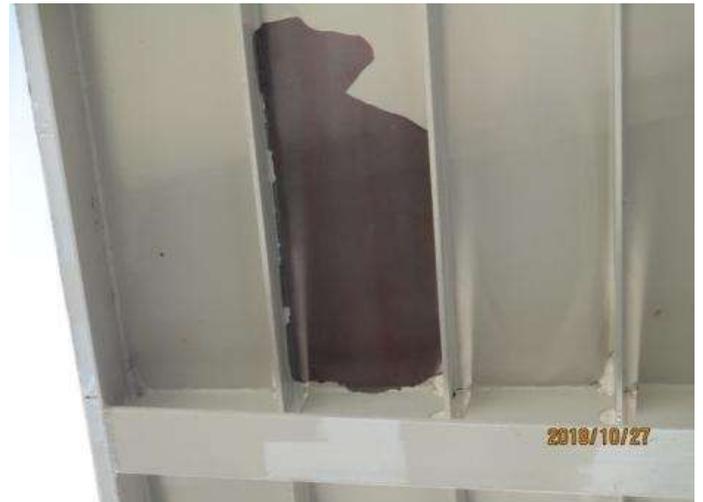
毛馬橋鋼床版張出し部裏面の塗装剥離状況。

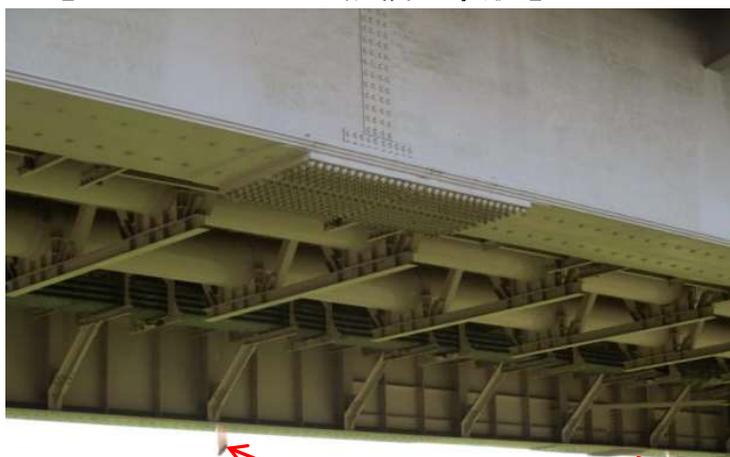
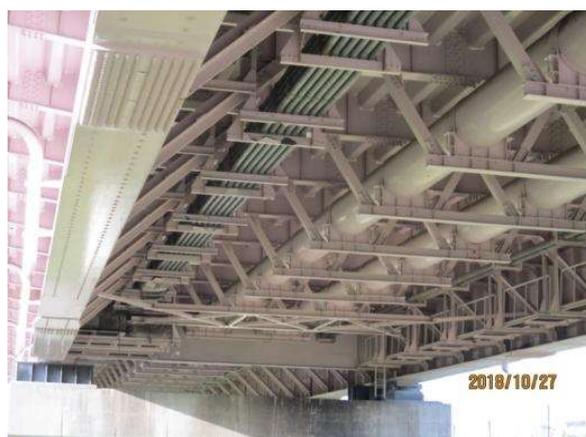
路面排水管の垂れ流し状況（既存不適格な構造事例は多々ある）

- ・主桁下フランジのカバープレートの重ね合わせによる高力ボルトの長グリップ化は少数主桁橋の宿命であるが、観察したところ、健全であった。防食に対しても、メンテに対する配慮が徹底されており、全般的に健全と見受けられた。
- ・ニールセン橋の吊り材ケーブルの定着部の防食状況を調査したいところである。

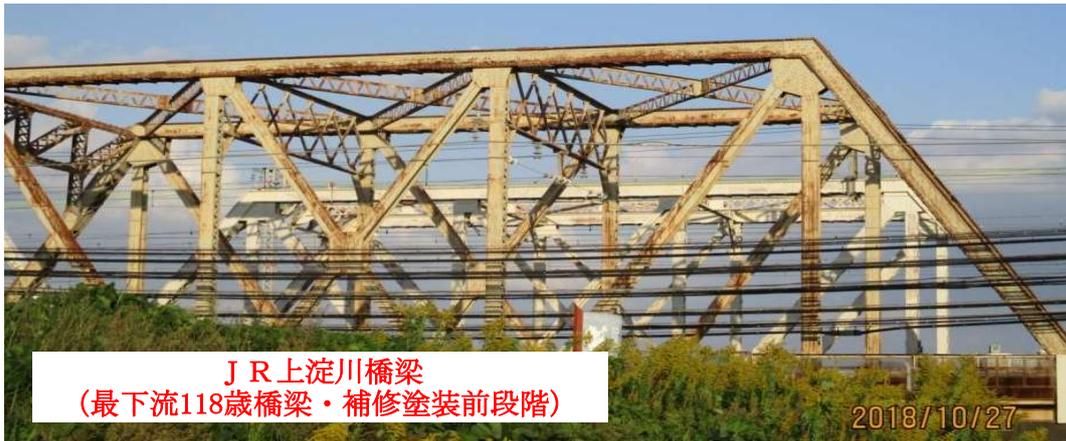
J R 上淀川橋梁
(最下流118歳橋梁・補修塗装前段階)
