国道2号淀川大橋

～歴史的橋梁の維持管理～

国道交通省 近畿地方整備局
大阪国道事務所

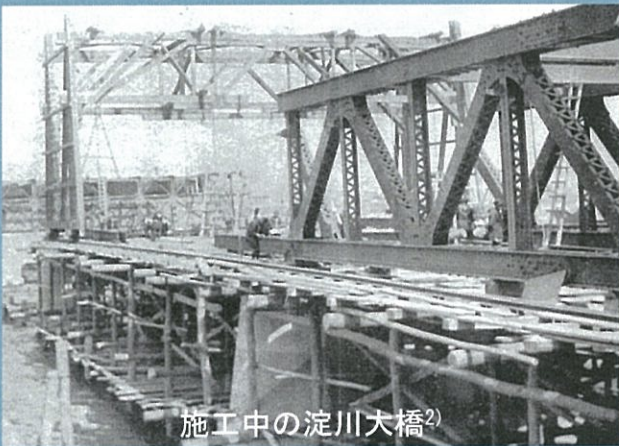
施工中の淀川大橋²⁾

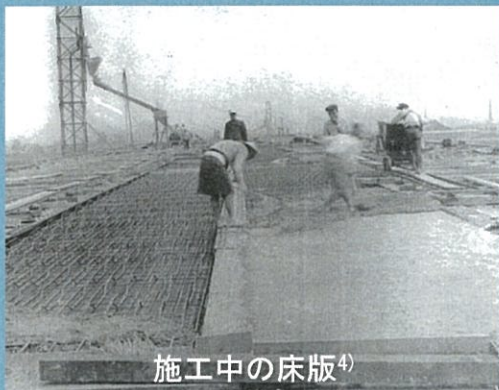
<側径間鈹桁部の床版>

一般的な鈹桁橋はRC床版が鈹桁に支持されていますが、淀川大橋の場合、RC床版が対傾構上弦材に支持されており、鈹桁の上面とRC床版の上面が一致する珍しい構造となっています。

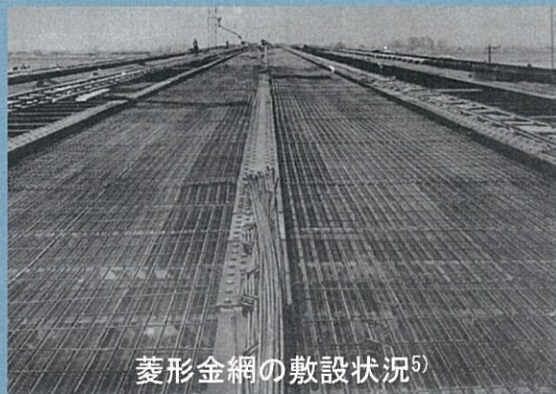
床版下面には菱形金網が床版施工時から敷設されています。この菱形金網は、鉄筋が所定のかぶり確保するためのスペーサーの役割があったほか、菱形金網にモルタルをコテ仕上げし型枠代わりとすることにより、支保工を省略して床版コンクリートを打設したものと考えられています(既存資料では“セルフセンターリング”として記載されています)。

菱形金網の敷設状況⁵⁾

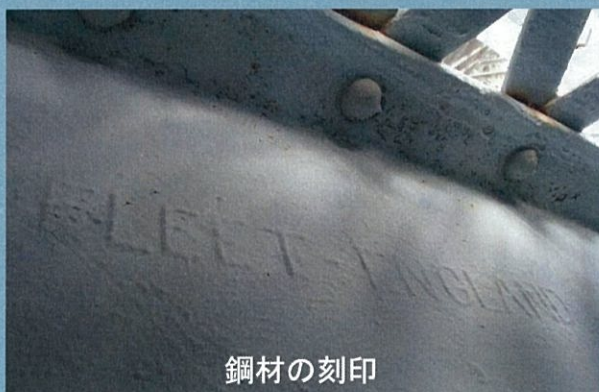
橋桁は全て鋼製部材(総重量約4400ト)となっており、これまでの修繕により部分的に新しい部材に取り替えられてはいますが、その大部分が現在でも架設当時の鋼材を使用しています。架設当時、国内でこれだけの鋼材を確保することは困難であったため、主に鋼板は国産(八幡製鉄所)、形鋼はイギリスなどからの輸入材が使用されました。

鋼材の刻印

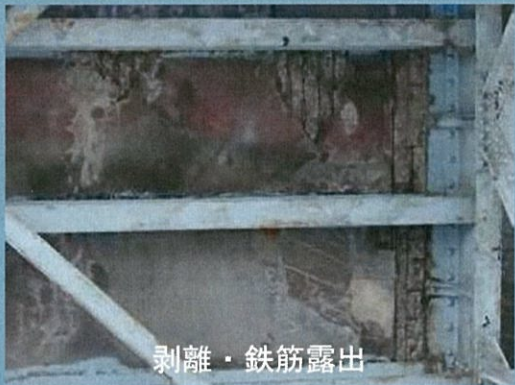
部 材	修 繕 前	修 繕 後
床版上面	  <p>龟甲状のひびわれ</p>	  <p>鋼繊維コンクリートによる増厚 (2004 (平成16)年)</p>
床版下面

<p>剥離・鉄筋露出</p>	  <p>ポリマーセメントによる断面修復 (2012 (平成24)年)</p>
鋼製部材	  <p>鋼部材の破断</p>	  <p>新設部材による部材取替え (2012 (平成24)年)</p>

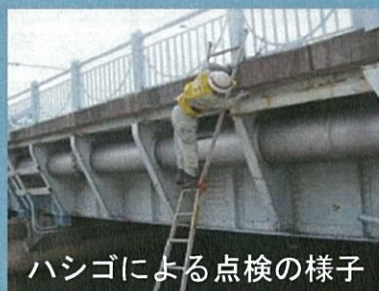
橋梁の点検は、道路巡回による日常点検や約5年周期で実施する定期点検を実施しています。そのほかの点検としては、災害や事故等の臨時点検や著しく変状が生じた場合の緊急点検があります。

ハシゴによる点検の様子

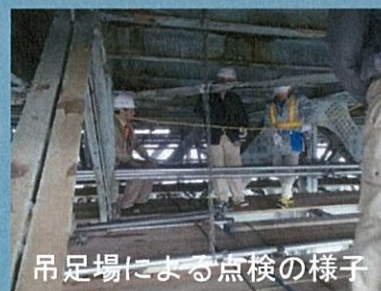
吊足場による点検の様子
