大阪メトロぶらりウォーク(CVVの支援)

防潮鉄扉の説明資料

淀川大橋改修事業説明資料(その1)

淀川大橋改修事業説明資料(その2)

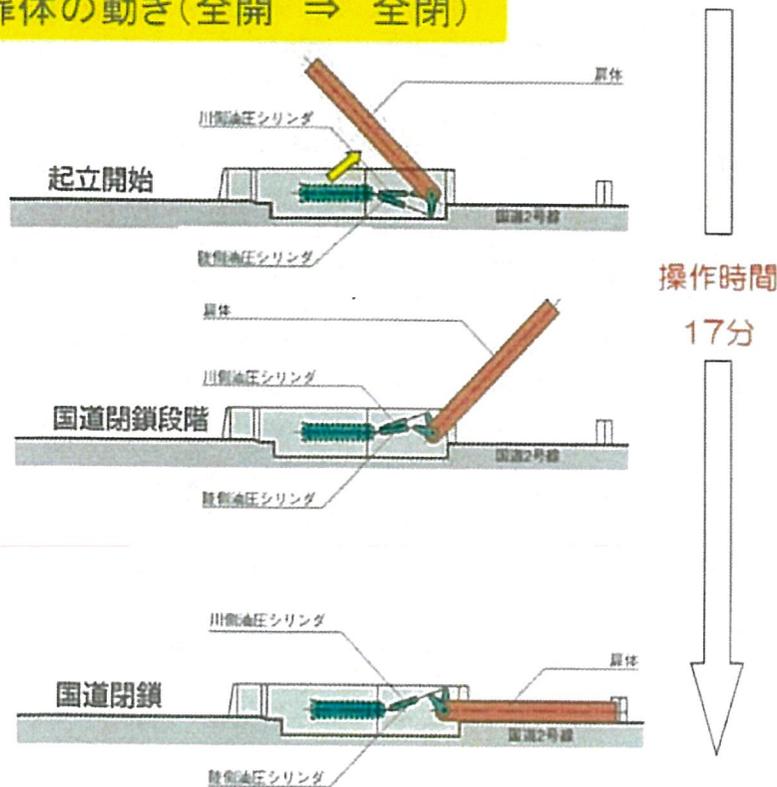
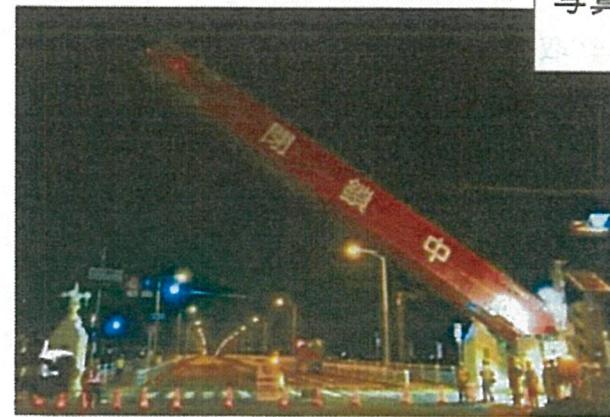
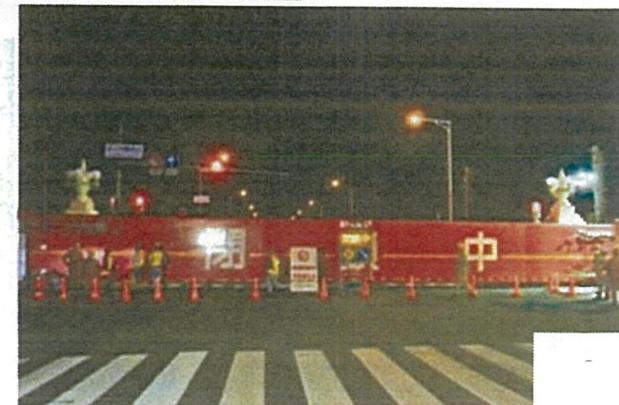
扉体の動き(全開 ⇒ 全閉)

淀川大橋にある防潮鉄扉は、全国で唯一の「180°回転式」のゲートを採用しています。

- ◆地盤沈下の影響により、淀川大橋の路面より堤防が低くなっています。
- ◆洪水や高潮により沿川地域の水害が出ないように防潮鉄扉が設置された。
- ◆全国で唯一の「180° 回転式」(ギロチン)のゲートです。
- ◆毎月1点検(動作確認)をしています。80° まで上げています。
- ◆年に1回通行止めして動作訓練を実施しています。

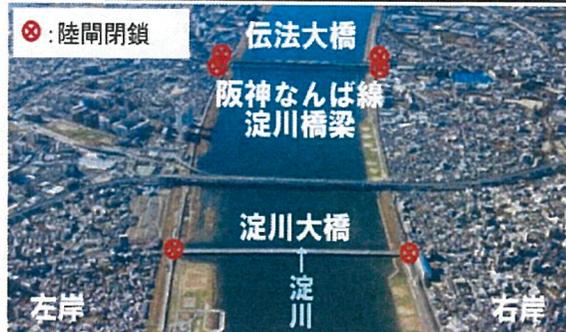
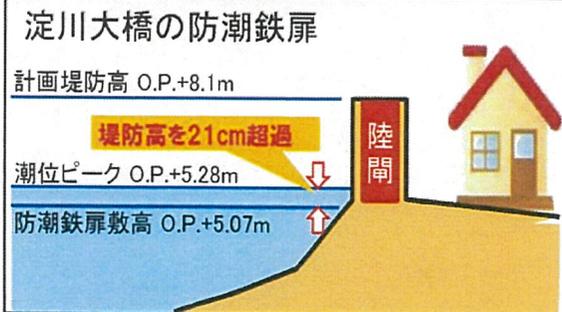
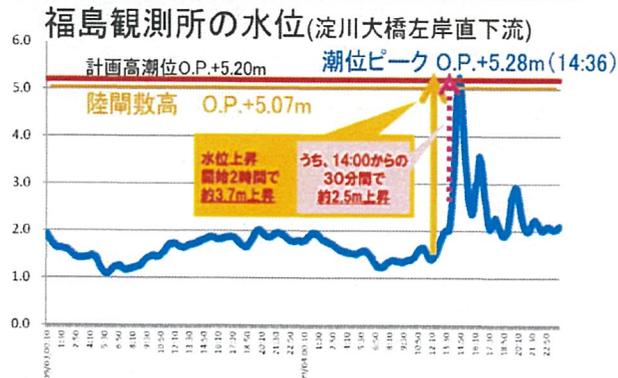
淀川 防潮鉄扉(陸閘)の操作状況

○淀川大橋では、高潮による水位が堤防高を約21cm*超過したものの、防潮鉄扉(陸閘)の閉鎖により浸水を回避。

○阪神なんば線淀川橋梁では、橋桁を越波するまで潮位が上昇。

* 21cm = ピーク時の潮位 5.28m - 防潮鉄扉(陸閘)の敷高 5.07m

- ◆平成30年9月4日に上陸した台風21号時の操作状況
- ◆2号淀川大橋、阪神なんば線、43号伝法大橋の3カ所で防潮鉄扉を閉鎖しました。
- ◆昭和36年の第二室戸台風を超える規模であった。
- ◆淀川大橋では、高潮による水位が堤防高さを約21cm超過したものの、防潮鉄扉を閉鎖したことにより浸水を回避しました。

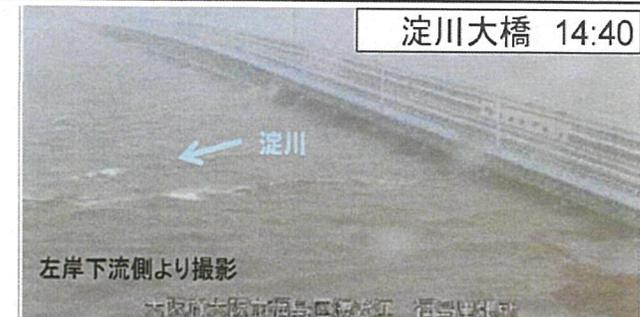
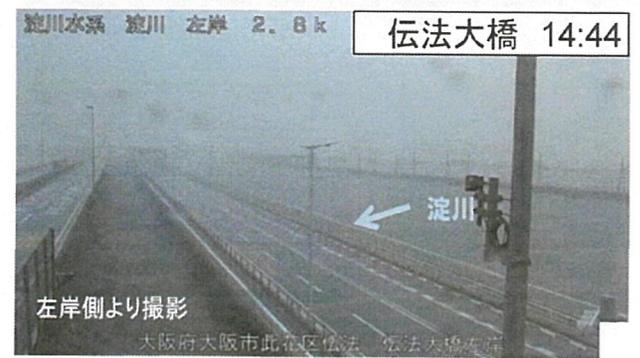
閉鎖完了

時刻	淀川大橋防潮鉄扉の操作
12:30	通行止め(国道2号)
12:35	鉄扉閉鎖開始
13:00	鉄扉閉鎖完了
18:00	鉄扉開放完了
18:30	通行止め解除(国道2号)

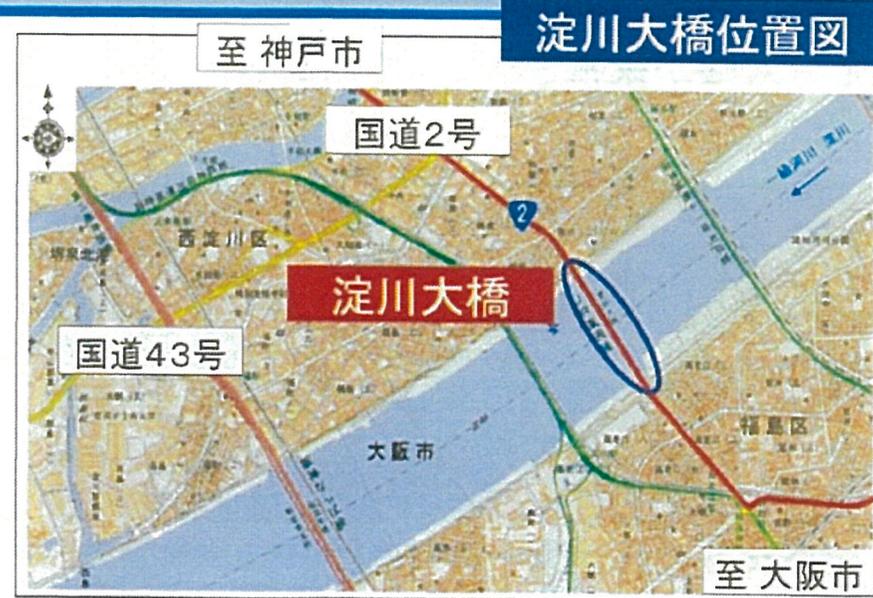
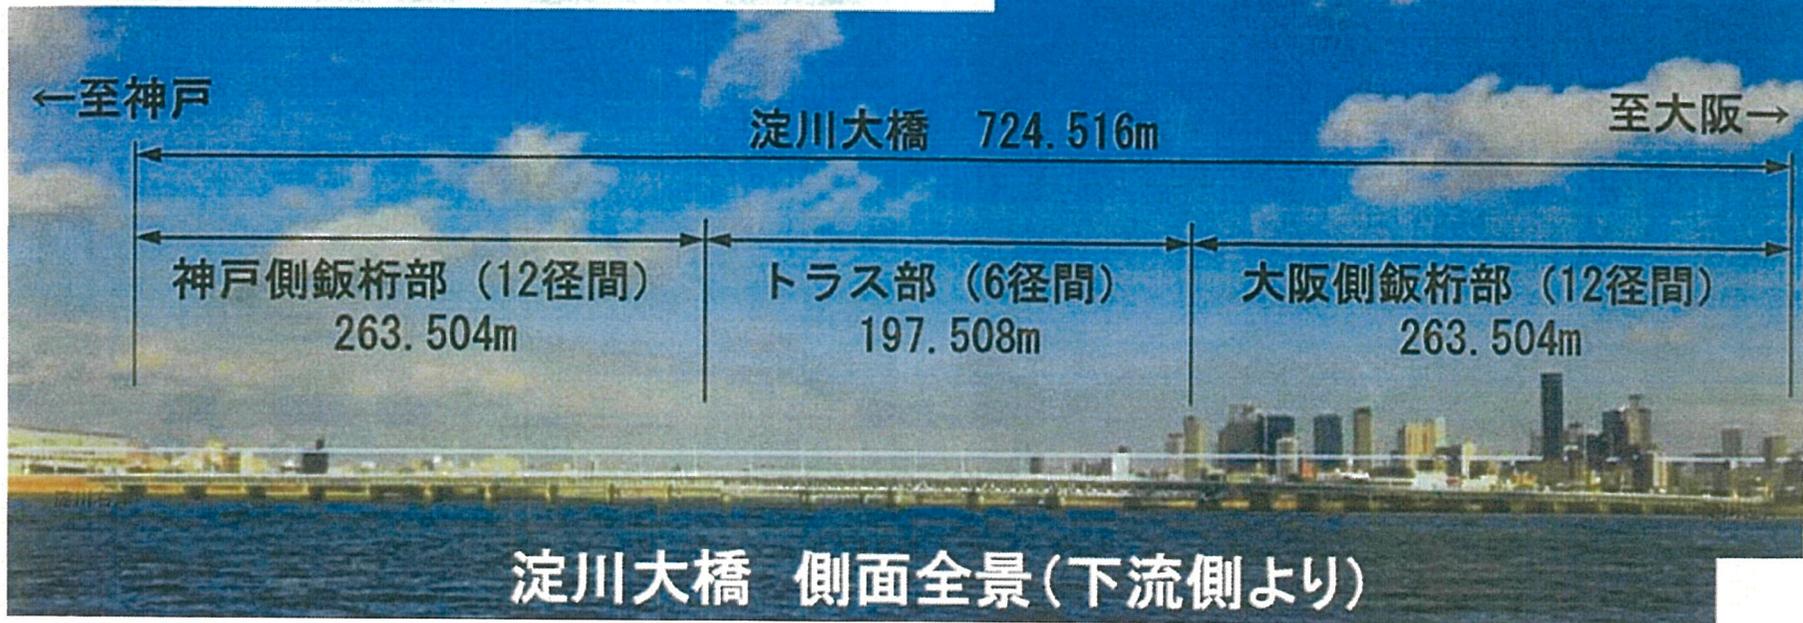
国道2号 淀川大橋の概要

橋長 $L=724.516\text{m}$

鋼6径間単純上路式ワーレントラス橋

鋼12径間単純鈹桁橋

(中央径間) 円柱橋脚

(側径間) 控え壁式橋台、小判型橋脚

- ◆橋長が724.5m、中央径間は6径間で、三角形を組み合わせた構造のトラス橋で、側径間は12径間で、一般的な構造の鈹桁橋です。
- ◆大正15年に架設された91歳の橋梁です。

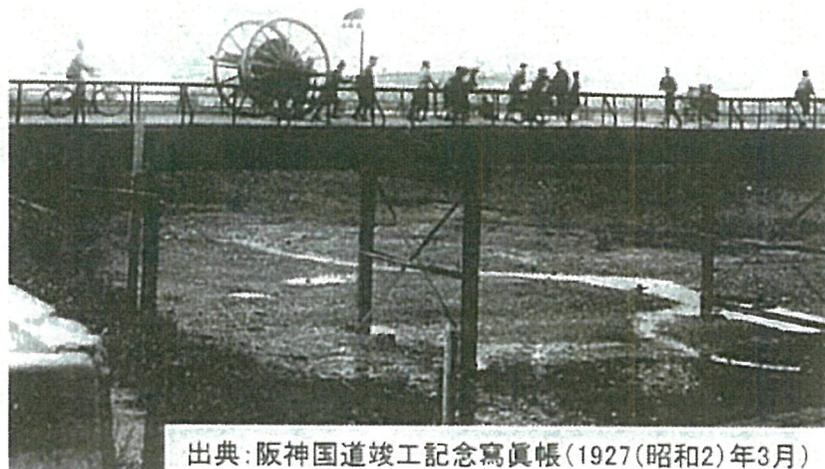
淀川大橋が架橋されるまで活躍した「西成大橋」

- ◆西成大橋は、明治41年12月に完成しています。
- ◆橋長は、現在の橋とほぼ同じで735mでした。
- ◆当時の親柱が、現在でも神戸側の鼻川神社、この近くの八坂神社にのこされています。
- ◆現在の淀川大橋の桁に「西成大橋」の目印が発見されました。歴史ある橋です。

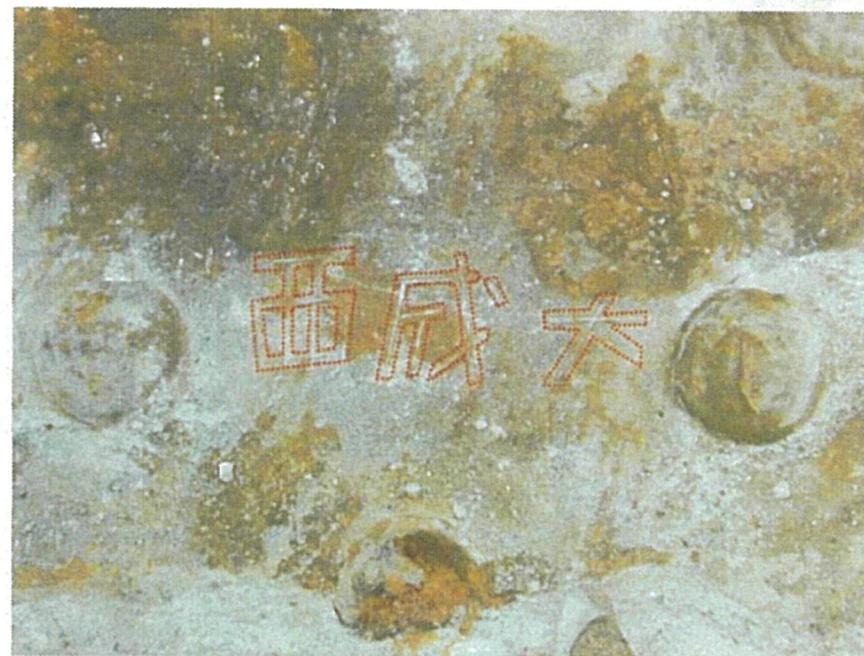
現在の淀川大橋の主桁に「西成大橋」の目印を発見

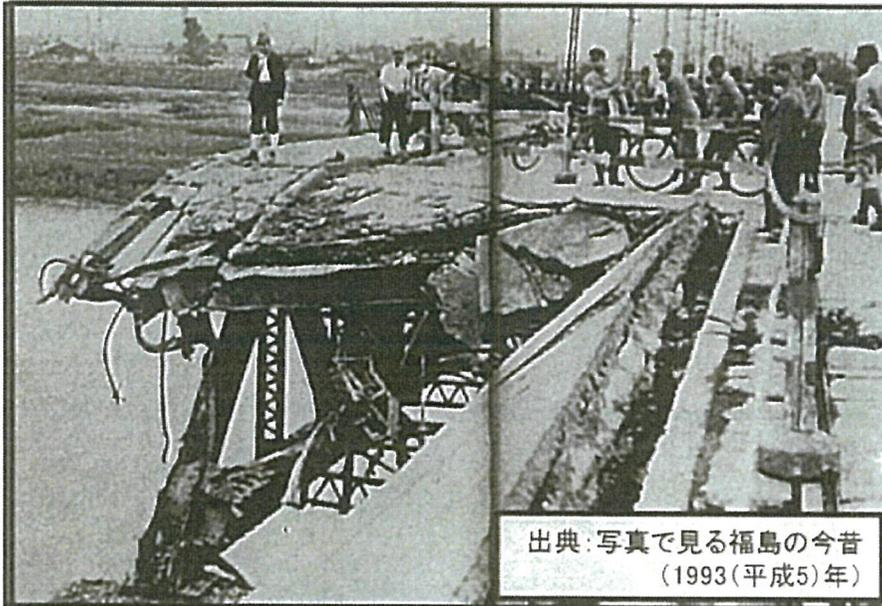
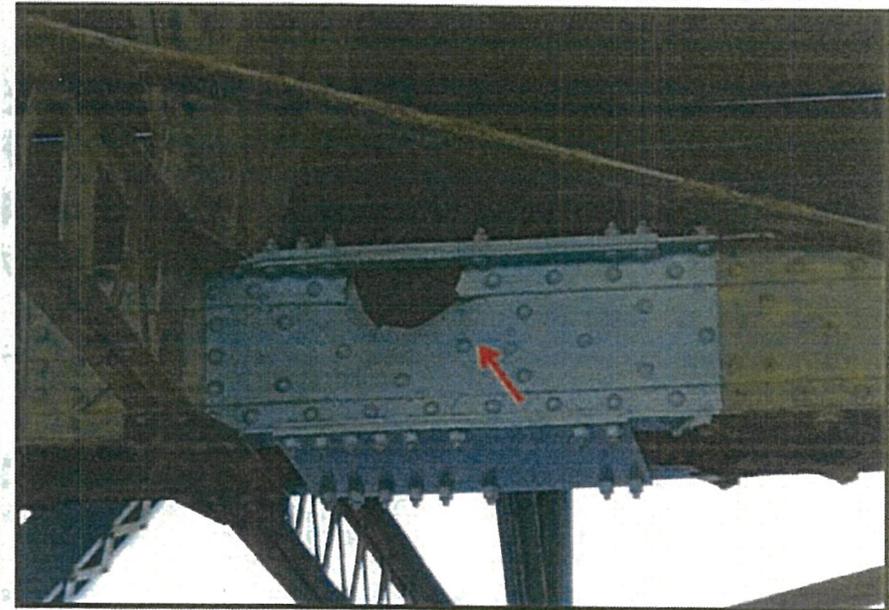
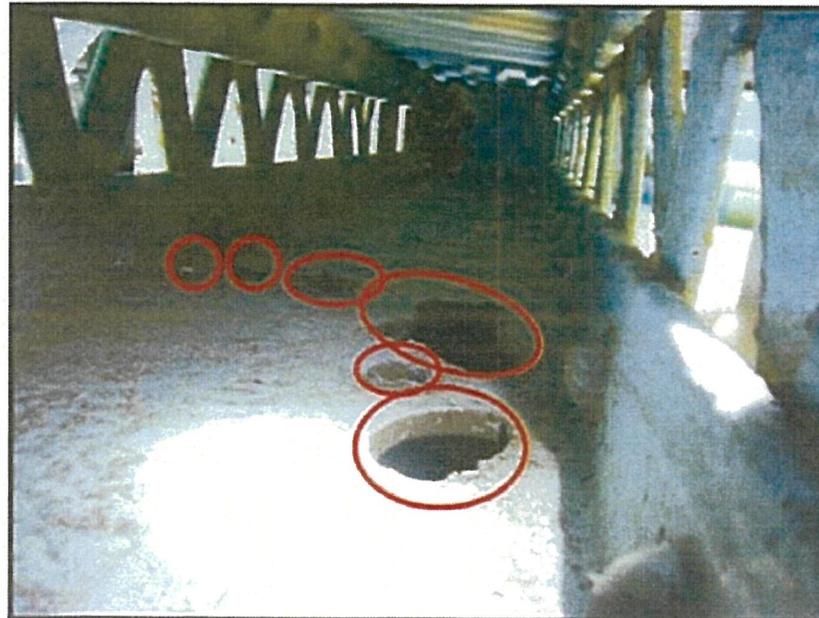
淀川大橋の歴史 大阪大空襲による被災

- ・大阪大空襲は、昭和20年3月から8月の8回にわたり、米軍の100機以上の爆撃機による攻撃を受け、多くの被害を受けました
- ・写真左上は、第14径間の上流側と考えられており、同じ構造で復旧されました
- ・写真左下及び右上は、戦闘機による機銃掃射により銃弾が貫通した銃弾痕です
- ・この銃弾痕は、現在でも確認することができます、空襲の激しさを伝えています

- ◆昭和20年3月～8月にわたり、爆撃機の攻撃を受け多くの被害を受けました。
- ◆写真左上は、14径間目の上流側の写真で同じ構造で復旧しています。
- ◆写真左下及び左上は機銃掃射による銃弾の貫通した銃弾痕です。現在でも確認することができます。

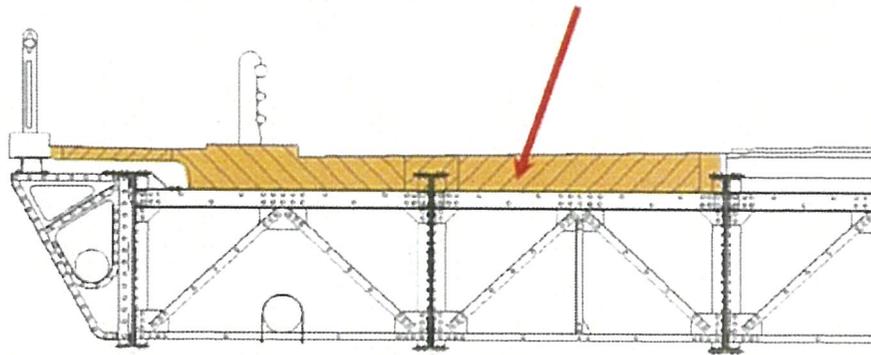
老朽化した床版（コンクリート製）約12,000tを撤去

- ・老朽化したコンクリート製の床版を軽い鋼製の床板に取替えることにより、橋台・橋脚への負担を軽減させ、橋台・橋脚を補強することなく、耐震性能を向上させます

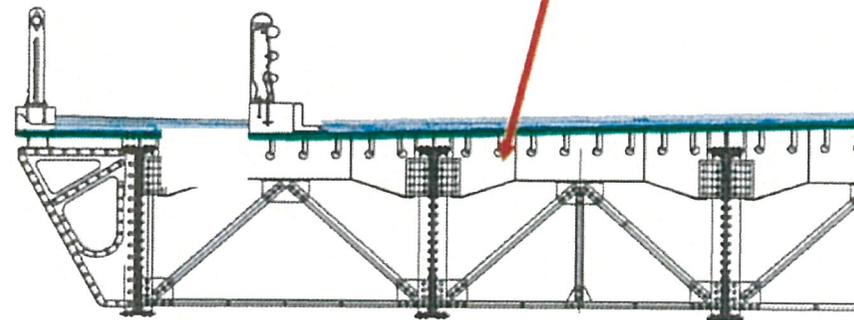
床版を鋼製に取替え
(約4,700t)

5. 工事の目的は老朽化対策と耐震性能の向上です。
 - ◆老朽化したコンクリート製の車を支える床を軽い鉄製の床に取り替えることで、橋を支える橋台や橋脚の負担を減らし、橋台や橋脚を補強することなく、耐震性能を向上させます。
 - ◆このことにより、阪神淡路大震災級の地震にも耐え、後100年寿命を延ばす大手術をしています。
 - ◆12000tから4700tとなり重さが6割軽減されることとなります。
6. 施工の手順ですが、2車線と歩道を1箇所確保しながら3段階で施工しています。
 - ◆完成時期は、平成32年3月を予定していると聞いています。
7. 既設のコンクリート床板の撤去の状況です。
 - ◆コンクリートに穴を明けて、そこからワイヤーを入れてコンクリートを切断し、コンクリートをブロックに分離して撤去して行きます。
8. 鉄製の床版は、工場で作成し現地に搬入しボルトで締めて完成となります。
 - ◆既設の桁は、悪いところは取り替えたり、ばんそこを貼ったりし90年前の桁を再利用しています。
 - ◆総工事費は約100億と聞いています。
 - ◆過去に架け替えの計画も持ち上がり検討はしたものの、沿道の用地買収等影響範囲の大きさと、事業費用等総合的に判断し、長寿命化を選択したと聞いています。

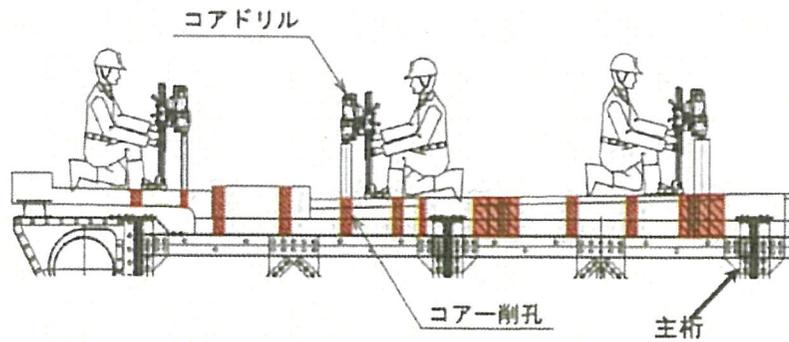
コア削孔

主桁位置を確認
床版切断ラインの交差部
ワイヤーソーを使用する箇所

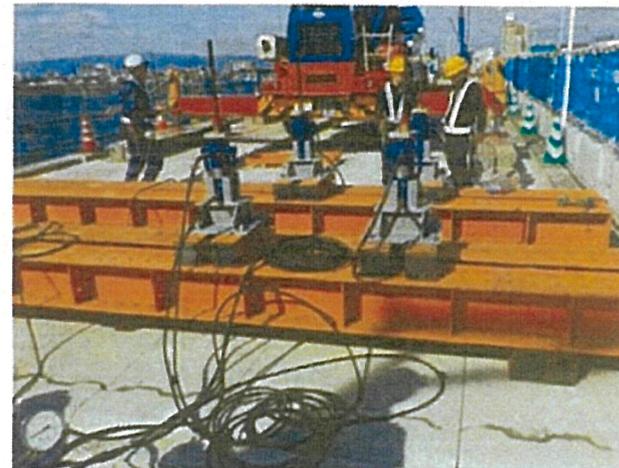
床版剥離

油圧ジャッキを用いて床版と
床版が載荷している桁を剥離
