国道2号淀川大橋床板取替他工事

CVV現場見学会

平成30年2月15日

国道2号淀川大橋床板取替工事(RC床版から鋼床版に更新)

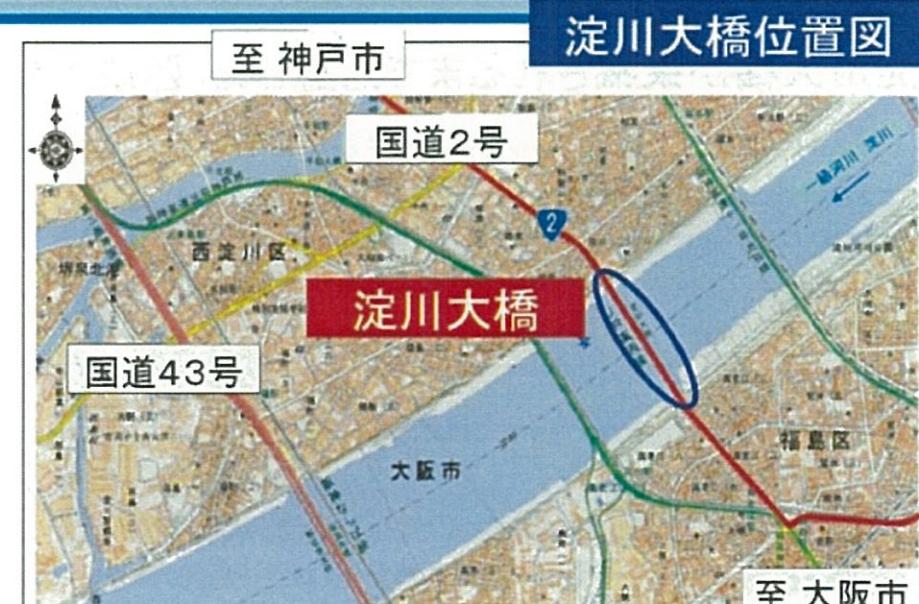
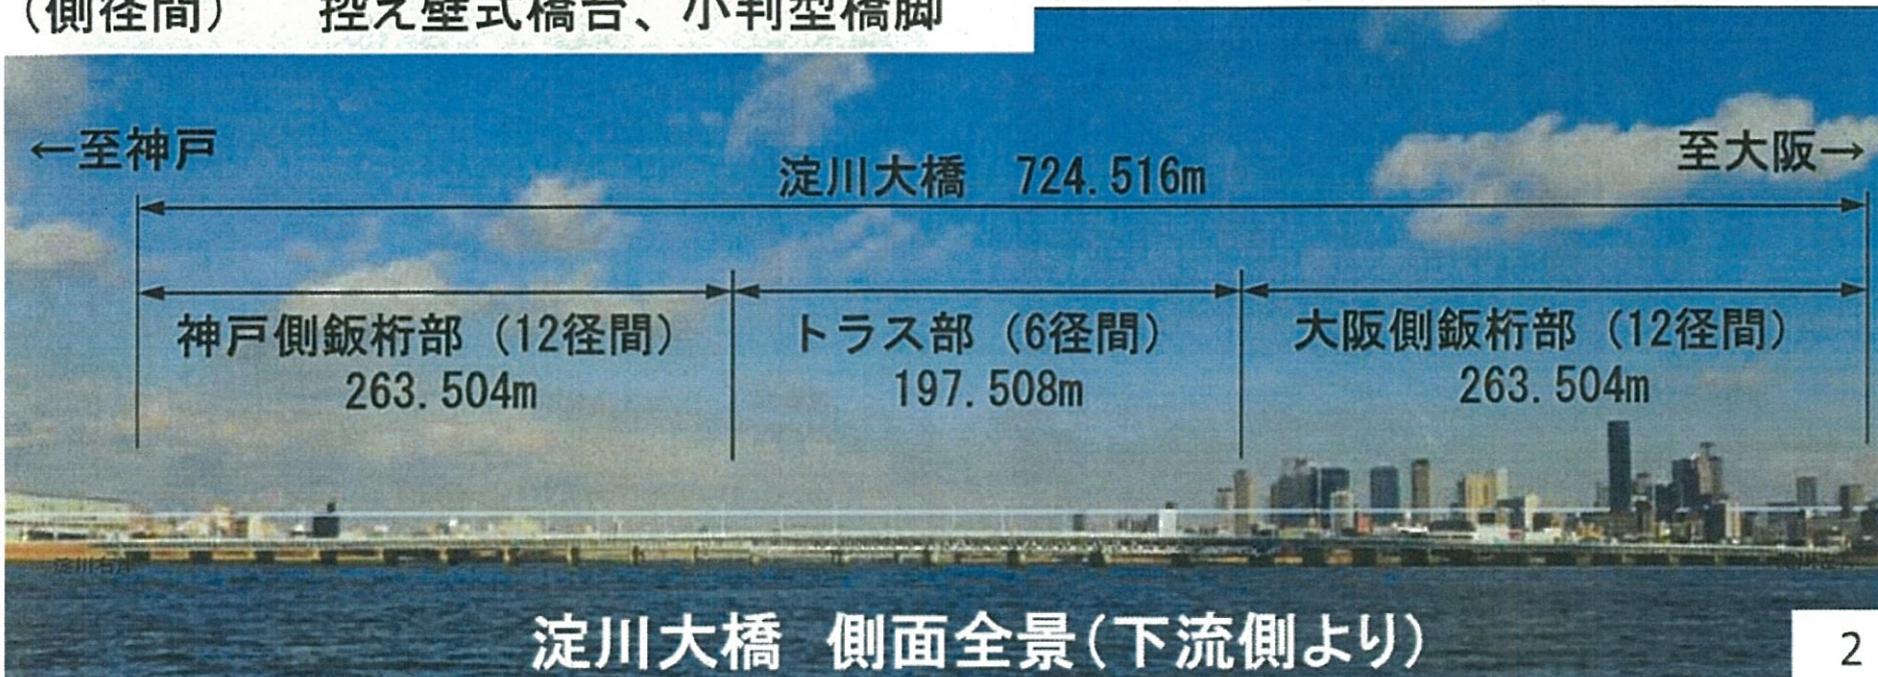
国道2号 淀川大橋の概要

供用開始 1926(大正15)年

橋長 L=724.516m

鋼6径間単純上路式ワーレントラス橋

鋼12径間単純钣桁橋

(中央径間) 円柱橋脚

(側径間) 控え壁式橋台、小判型橋脚

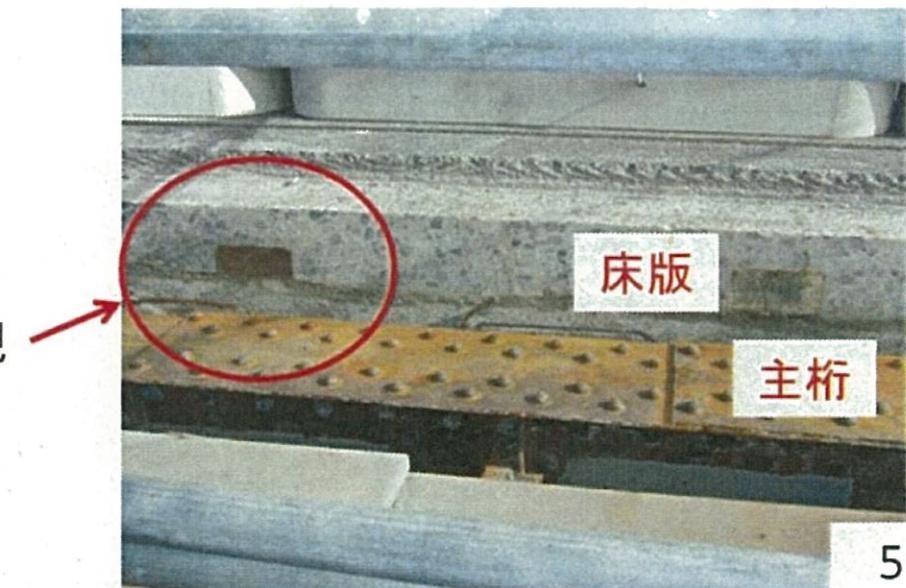
床版を撤去していると、枕木の様なものが出現

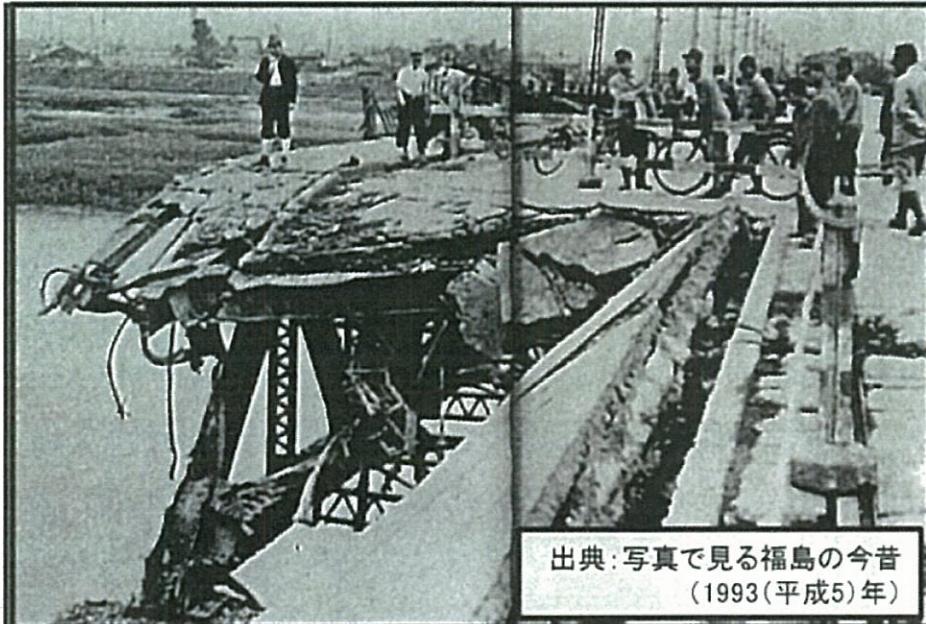
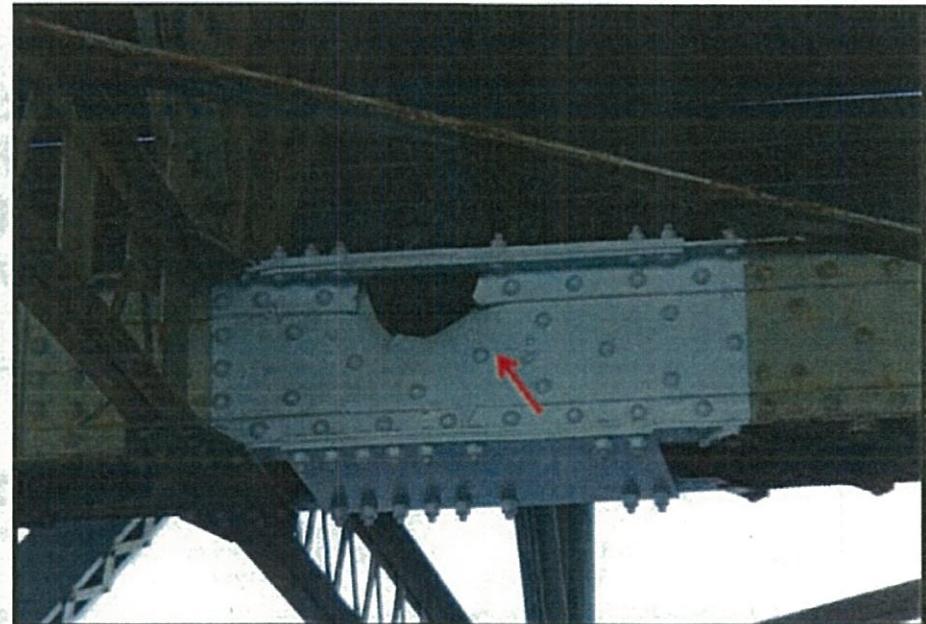
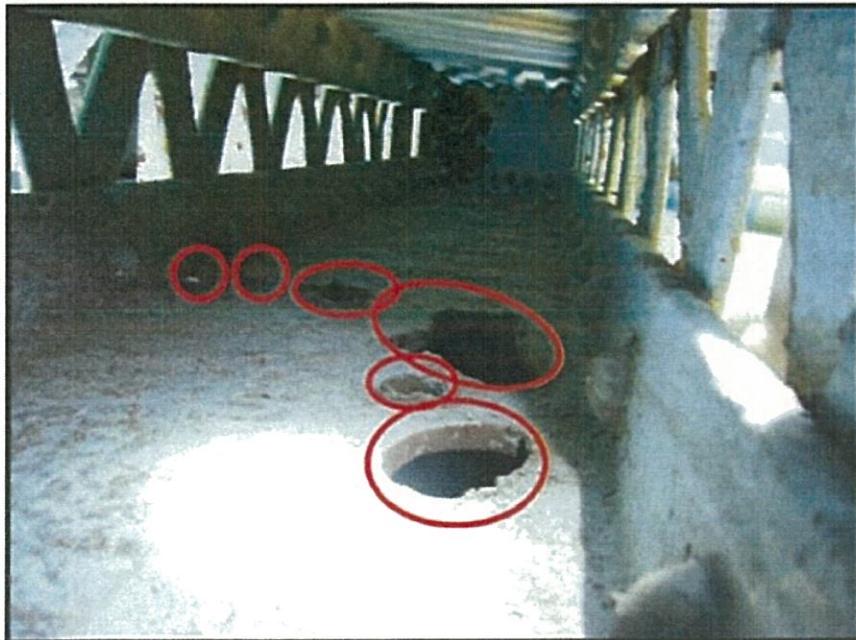
- ・大阪大空襲は、昭和20年3月から8月の8回にわたり、米軍の100機以上の爆撃機による攻撃を受け、多くの被害を受けました
- ・写真左上は、第14径間の上流側と考えられており、同じ構造で復旧されました
- ・写真左下及び右上は、戦闘機による機銃掃射により銃弾が貫通した銃弾痕です
- ・この銃弾痕は、現在でも確認することができ、空襲の激しさを伝えています

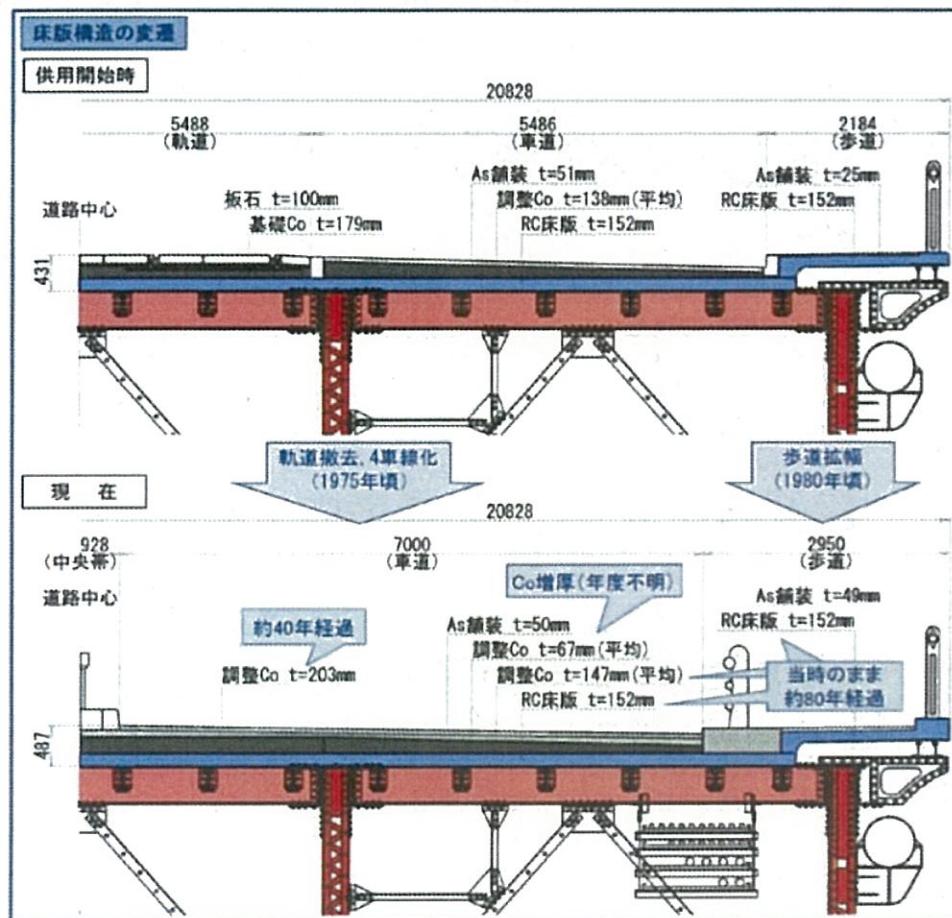
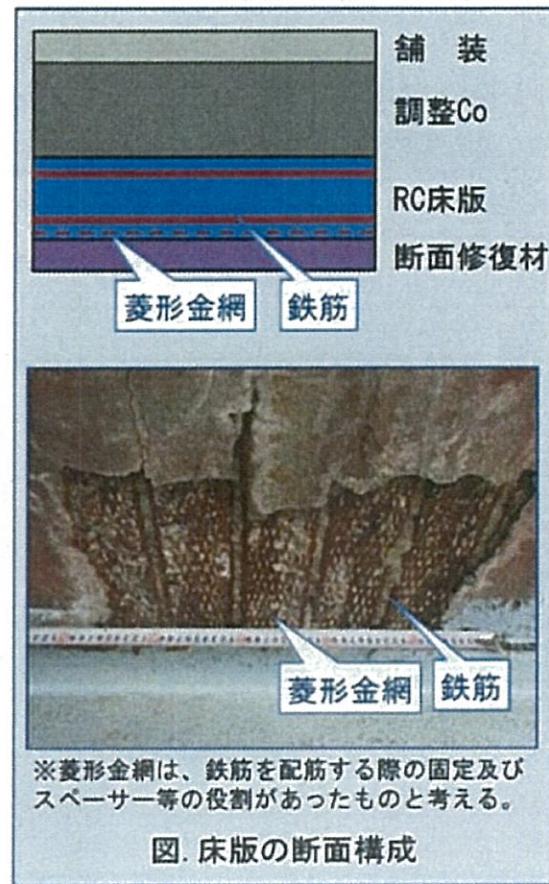
〈床版の断面〉

床版は、架橋当時、阪神電車の軌道があったことから、RC床版(鉄筋コンクリート(約15cm))の上部には非常に厚い調整コンクリート(約28cm)があります。

傷んだ調整コンクリートは、強度が高い鋼纖維コンクリート(SFRC)により打換えています。床版下面は、架橋当時に使用された菱形金網が残っており、床版下面の剥落部分をポリマーセメントにより断面修復をしています。

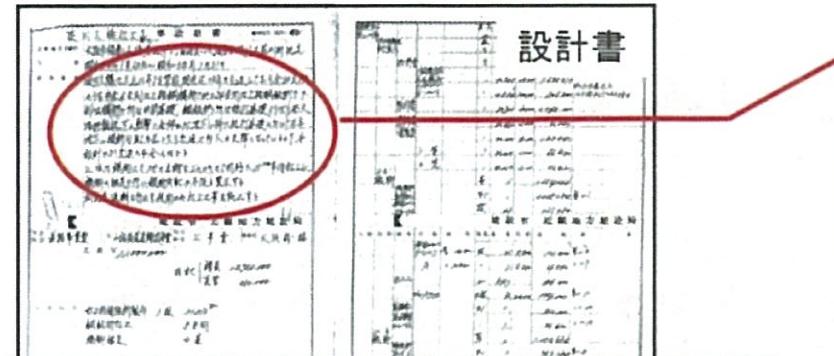
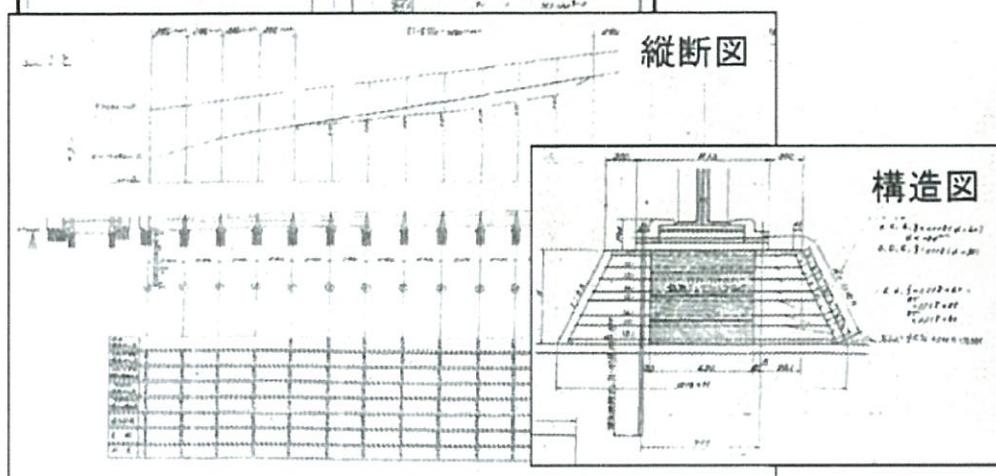
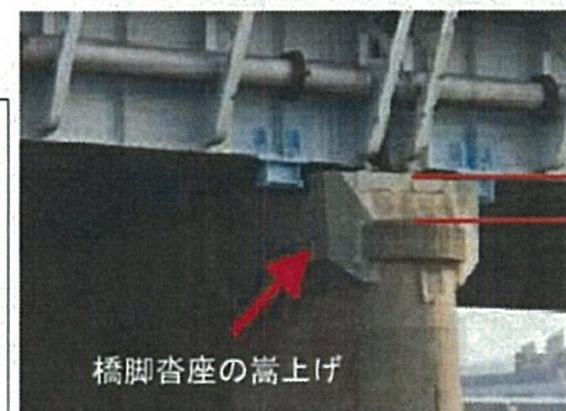
昭和33年度当時の工事図書

淀川大橋は大正15年8月架設、現在33年を経過しており、…(略)…西大阪地盤沈下の影響で全体に沈下し、特に杭打基礎において不等沈下し縦断勾配も急となり交通上多大の支障となっている(略)

工法は橋脚上で7本の主桁をジャッキにて同時に15cm平均打上し橋脚の継足を行い縦断勾配の不陸を整正する尚交通遮断を行わず夜間のみ打上工事を施工する

最大約58cm
嵩上げ

橋脚沓座の嵩上げ

淀川大橋も地盤沈下による影響を受けており、昭和33年度に橋脚沓座の嵩上げを行っています。

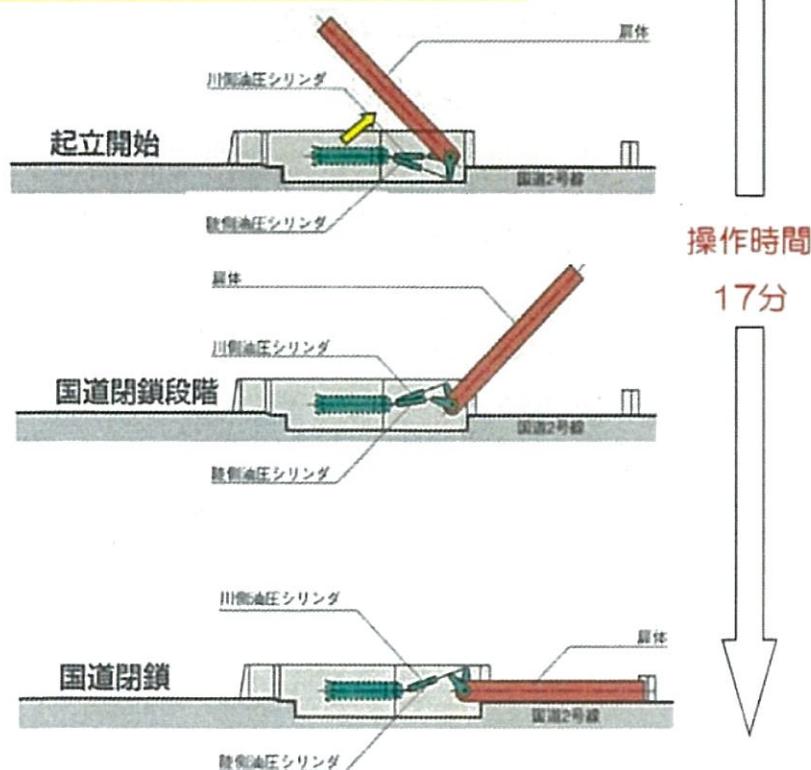
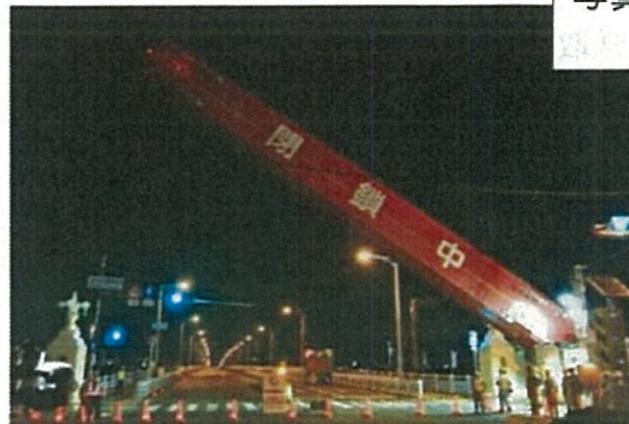
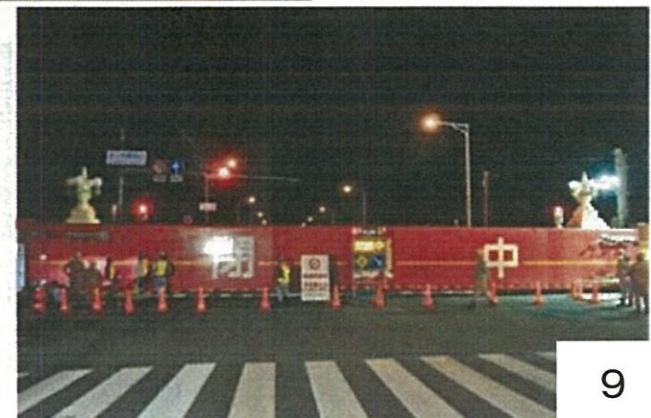
扉体の動き(全開 ⇒ 全閉)

淀川大橋も高さが不足しており、洪水、高潮等により沿川地域へ被害が出ないよう不足した堤防の高さを補う防潮鉄扉が設置され、沿川のまちを洪水から守っています。

淀川大橋にある防潮鉄扉は、全国で唯一の「180° 回転式」のゲートを採用しています。

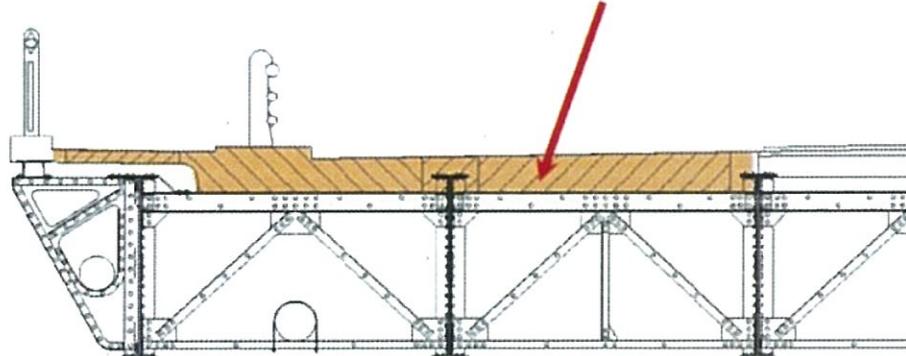
老朽化した床版（コンクリート製） 約12,000tを撤去

- 老朽化したコンクリート製の床版を軽い鋼製の床板に取替えることにより、橋台・橋脚への負担を軽減させ、橋台・橋脚を補強することなく、耐震性能を向上させます

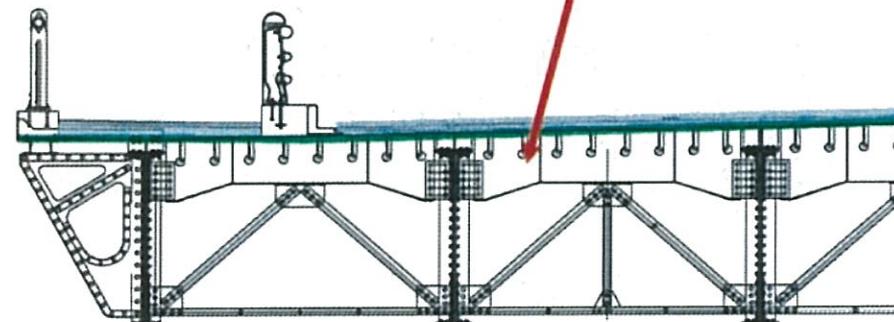
床版を鋼製に取替え
(約4,700t)

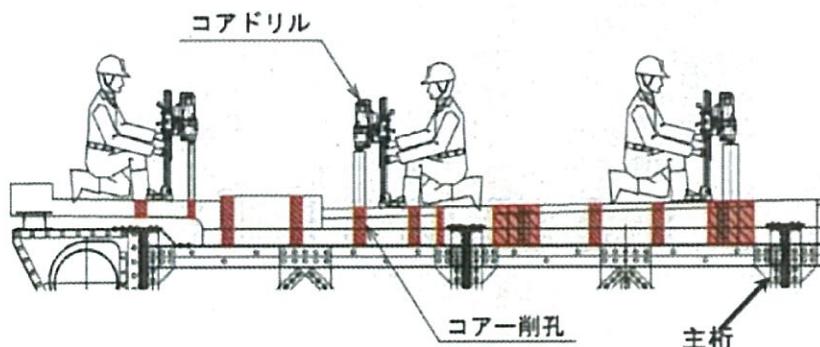
コア削孔

主桁位置を確認
床版切断ラインの交差部
ワイヤーソーを使用する箇所

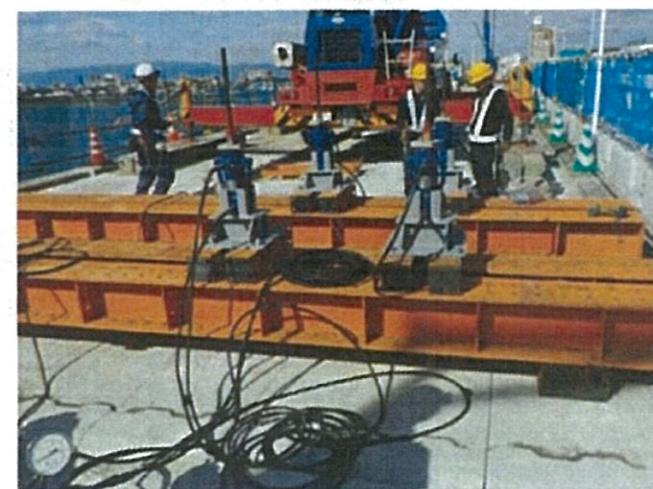
床版剥離

油圧ジャッキを用いて床版と
床版が載荷している桁を剥離
