施工計画

阪神高速道路 長大橋の耐震補強について

日立造船株式会社

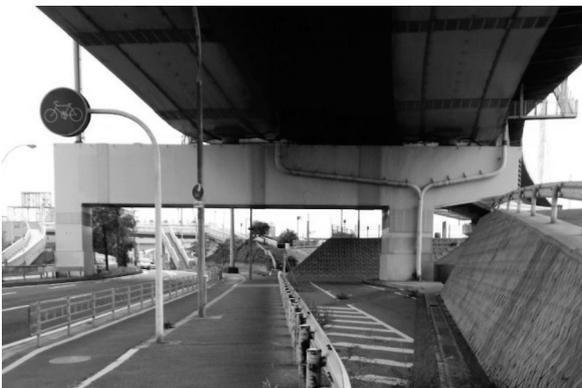
図-1 平林高架橋 P111の着工前状況

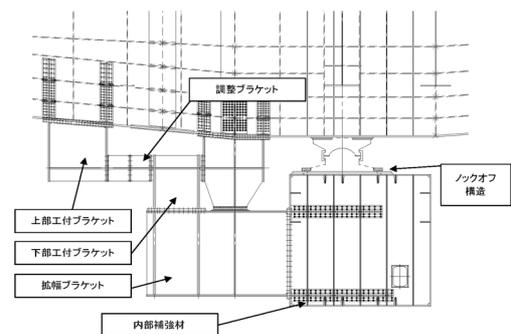
平林高架橋は、耐震補強前の耐震性能評価より支承部や鋼製橋脚に大きな損傷が発生することが確認された。そのため、本橋の耐震補強対策としては、エネルギー吸収と変位制御を同時に満たす免震・制震技術が有効として、制震デバイスによる補強を採用している。具体的には、P111橋脚部に設置したブラケット上の履歴減衰型のせん断パネルダンパーで耐震性能を向上させる方法である。図-2にせん断パネルダンパーの概略図を示す。せん断パネルダンパーは、大規模地震時にせん断パネルが塑性せん断変形することにより、地震時エネルギーが吸収され、他の構造部位の応答値が低減する効果を有している。そのため、耐力・じん性補強対策の実施が困難な部位を含む下部構造においては、せん断パネルダンパーによる耐震

図-2 (a) せん断パネルの概略図

ルトによって設置位置が決定し調整困難なため遊間部の調整プレートによって調整を行った。調整プレートの調整量はブラケットの製作および設置誤差を考慮して表-1に示すように-13mm~+13mm調整できる板厚とした。また、ブラケットの接触面側に図-2(a)に示す取外し可能な調整ブラケットを設けることで、ブラケット設置後に直ちに隙間を計測し、上記の調整プレートを設置した調整ブラケットを計測当日の内に設置した。その結果、ブラケットの設置誤差は13mm以下となり夜間交通規制時間内で設置することができた。

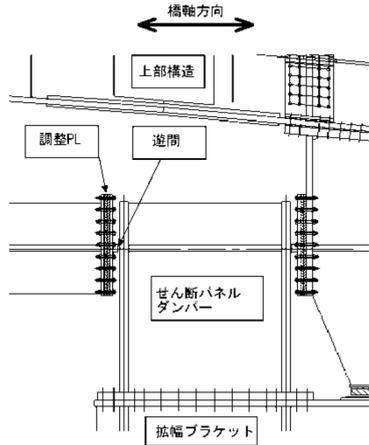
図-2 (b) せん断パネルの概略図

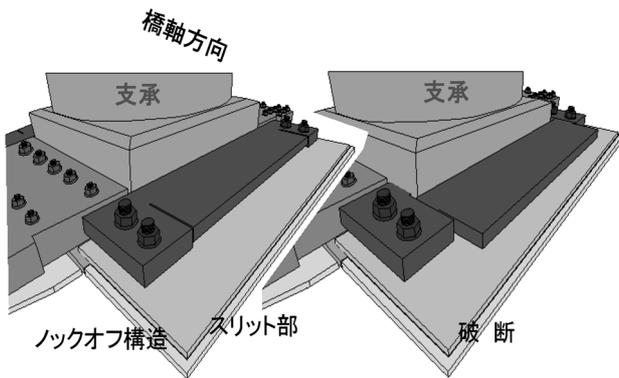
(a) 破断前(常時) (b) 破断後(レベル2地震時)

図-3 ノックオフ構造の概略図

しかし、P111橋脚は固定支承であり、上下部工間の水平力をせん断パネルダンパーで負担するために固定支承の可動条件が必要になる。そのためには、支承が固定されている橋脚とベースプレートとの溶接を除去することで固定支承が移動可能な構造としている。しかし、本構造のままでは、常時に支承が移動してしまうため固定支承の前面にスリットを有する板を設置し、衝突する荷重を利用してスリット部を破断させるノックオフ構造を採用している。図-3にノックオフ構造の概略図を示す。

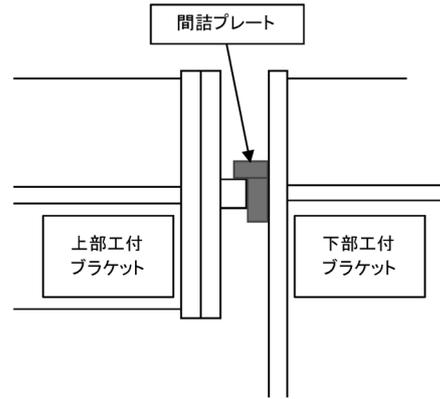
図-4 間詰プレート詳細

- ③ ガウジング作業中はせん断パネルの遊間に間詰めプレートを挿入し支承の移動を防止した(図-4参照)。

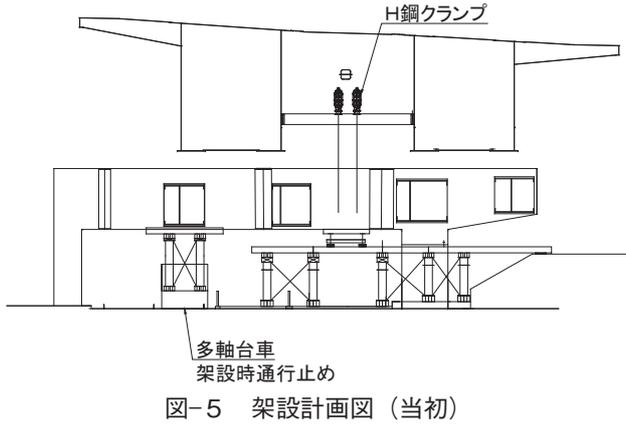
当初の計画では、図-5に示すように市道上はブラケットを多軸台車に搭載し、市道を一時通行止めにして架設、ヤード内は横取り設備を設置し、H鋼クランプにて荷揚げ、架設する工法であったが、道路管理者や警察と協議していく過程で、一時通行止めが不可能であるという結論に至った。

図-5 架設計画図（当初）

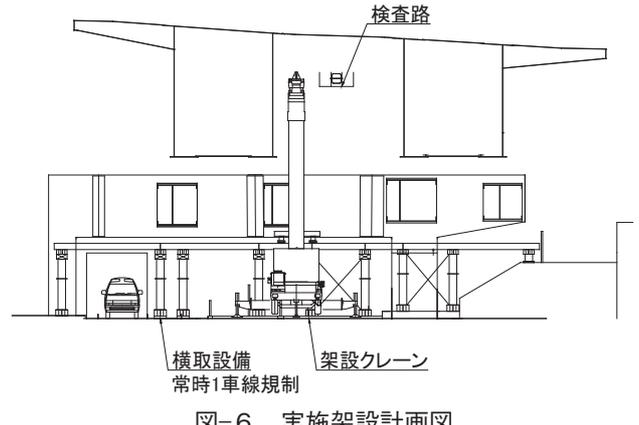
図-6 実施架設計画図

以上の結果、図-6に示すように箱桁と検査路の間の空間を利用することで、クレーンによる架設及び常時一車線規制が可能となり、道路を跨ぐベント設備を設置する横取り工法とした。

また、この工法を選定したことで、H鋼クランプを設置するために必要であった仮設のH鋼や桁補強が不要となり、またその施工日数が約20日短縮することが出来た。さらに、通行止めを行わなかった事で近隣からの苦情も無く施工を完了した。

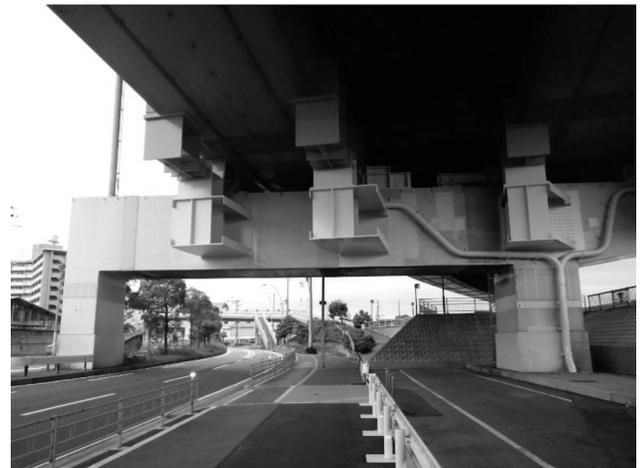
図-7 平林高架橋 P111の施工完了後状況
